PROGRAM PRAC KONSERWATORSKICH DLA OLTARZA GŁÓWNEGO

W Kościele p.w. Św. Anny

w Tucznej

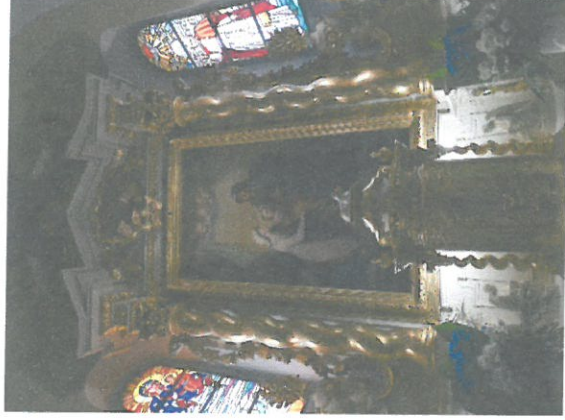
Fot. 1 Ołtarz główny, widok ogólny.

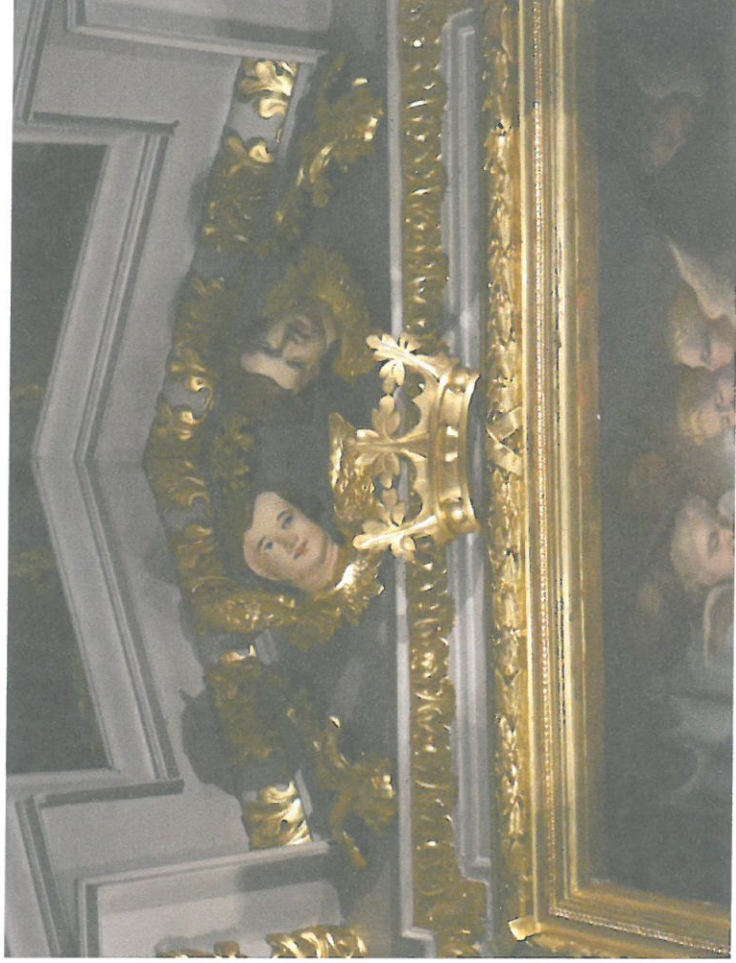
Fot. 2 Ołtarz główny, zbliżenie ukazujące zwieńczenie ramy.

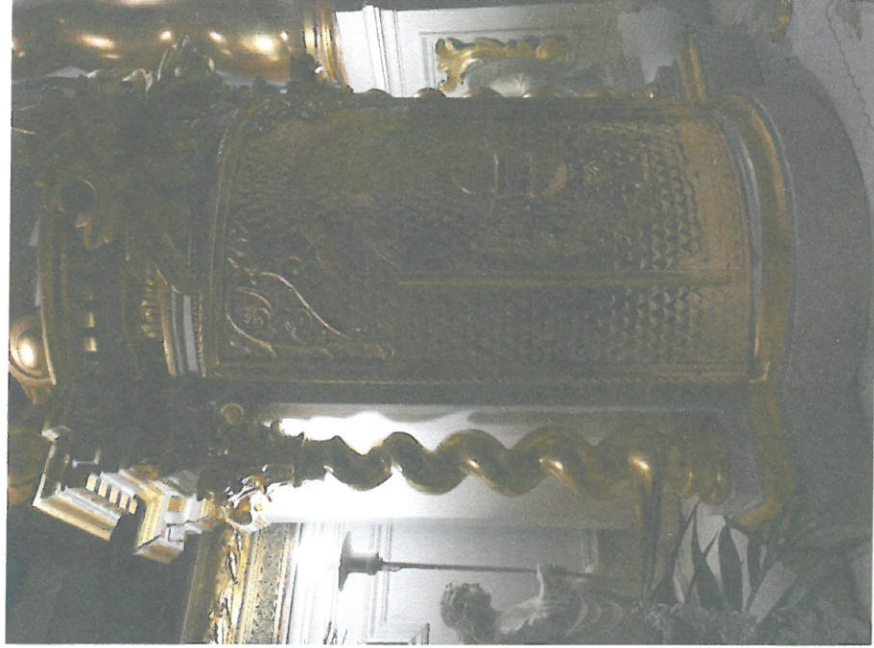
Fot. 3 Ołtarz główny, tabernakulum.

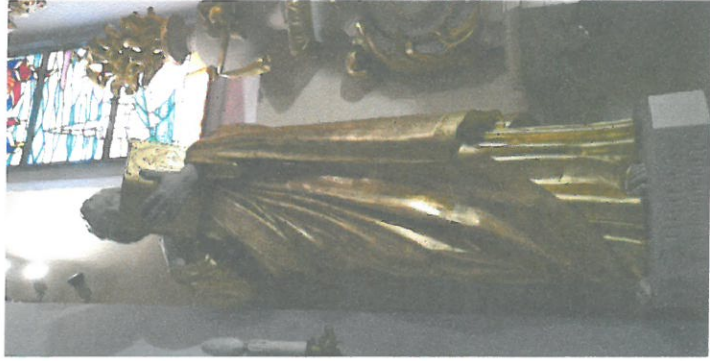
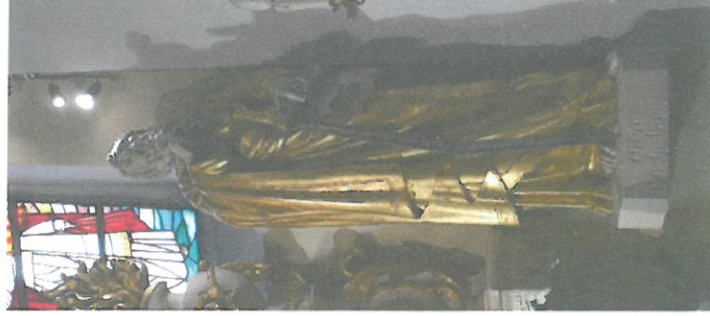
Fot. 40łtarz główny, rzeźby Św. Piotra i Pawła

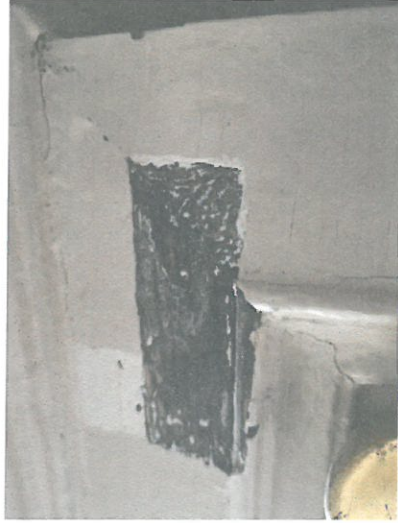
Pod względem estetycznym obiekt również utracił znaczną część swojego waloru. Cała powierzchnia została wtórnie, dwukrotnie pokryta farbą olejną barwy jasnej kremowej co zmieniło w dużym stopniu pierwotny program kolorystyczny obiektu. W miejscach złuszczeń farby widoczne są pierwotne warstwy o ciemniejszej kolorystyce.

Fot. 5 Ołtarz główny, zbliżenie ukazujące odsłonięty fragment pierwotnej polichromii.

Obiekt wymaga wykonania zabiegów konserwatorskich zmierzających do powstrzymania procesów niszczących i przywrócenia pierwotnych walorów estetycznych. Dotyczy to zarówno polichromii, która powinna zostać odsłonięta w warstwie oryginalnej i poddana zabiegom konserwatorskim oraz w partii złoceń w podobnym zakresie.

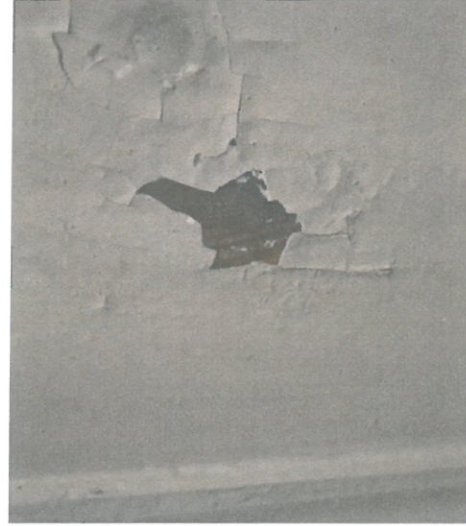
Ogólnie gruba warstwa wtórnej farby w wielu miejscach uległa spękaniu i złuszczeniu aż do powierzchni struktury drewna.

Fot. 6 Ołtarz główny, zbliżenie ukazujące złuszczony fragment wtórnej powłoki.

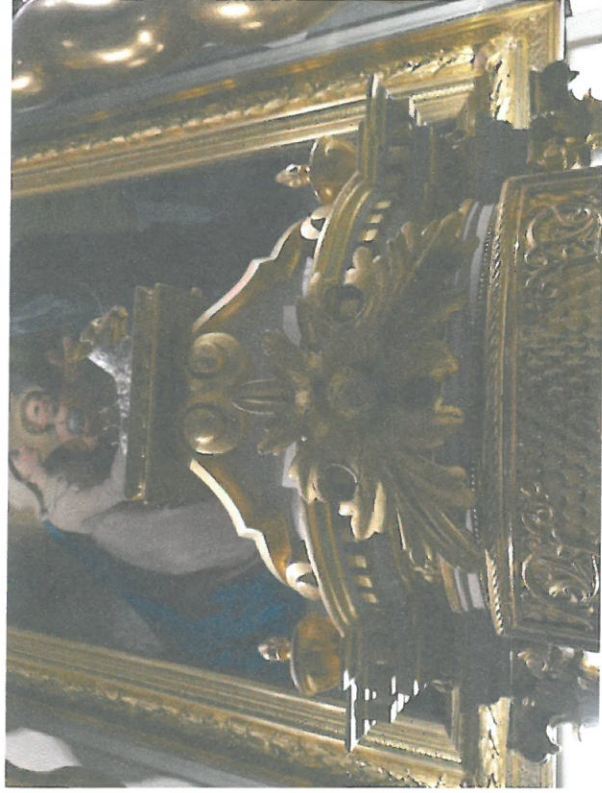
Pozostałe elementy wystroju ołtarza, które stanowią detale złocone, zostały dotknięte zarówno przez niszczące zabiegi jak i te, których zamiarem była poprawa estetyki. Złocenia są pokryte w wielu miejscach wtórnym szlagmałem położonym na mixtion, a niekiedy pomalowane brązą. Te które zachowały się bez przemalowań są poprzeręcane z ubytkami w warstwie złota i gruntów.

Fot. 7 Ołtarz główny, zbliżenie ukazujące zwieńczenie tabernakulum i zniszczenia złocień.

Zakłada się zachowanie jak w największej powierzchni dobrze zachowanych złoceń oryginalnych i uzupełnienie ich tylko w niezbędnym zakresie.

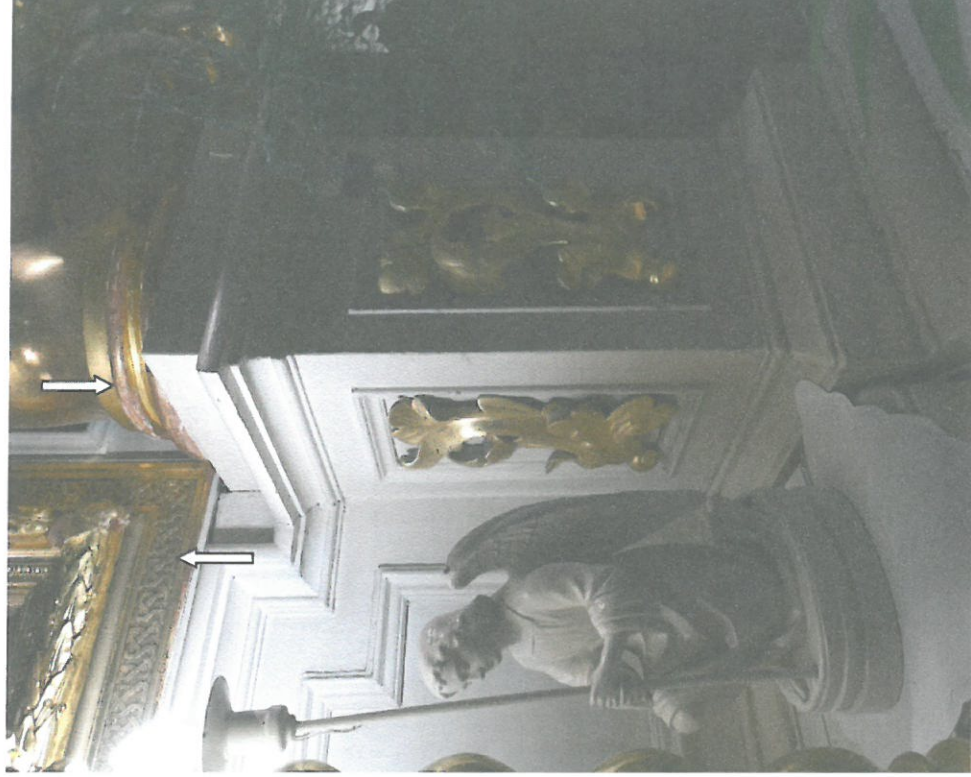
Fot. 87 Ołtarz główny, zbliżenie ukazujące przetarcia złocień na bazach kolumn i ramie obrazu.

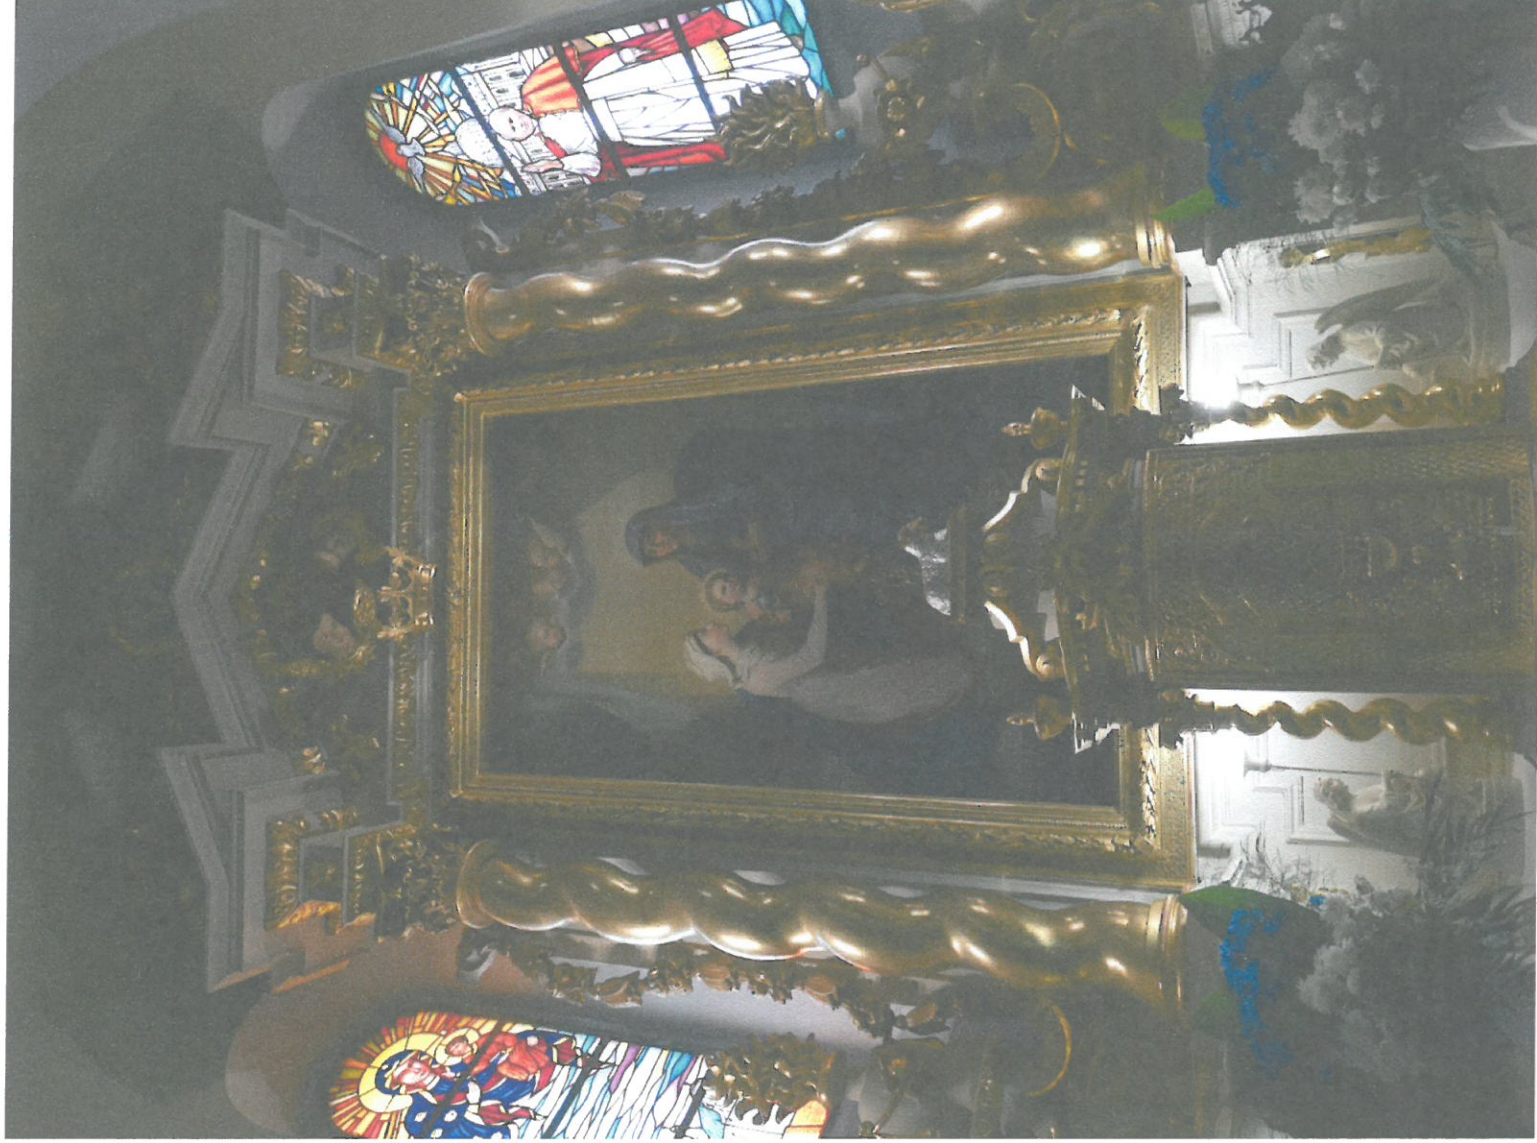
fol. 9 Kościół pw. Św. Anny, ołtarz główny widok ogólny, stan przed konserwacją.

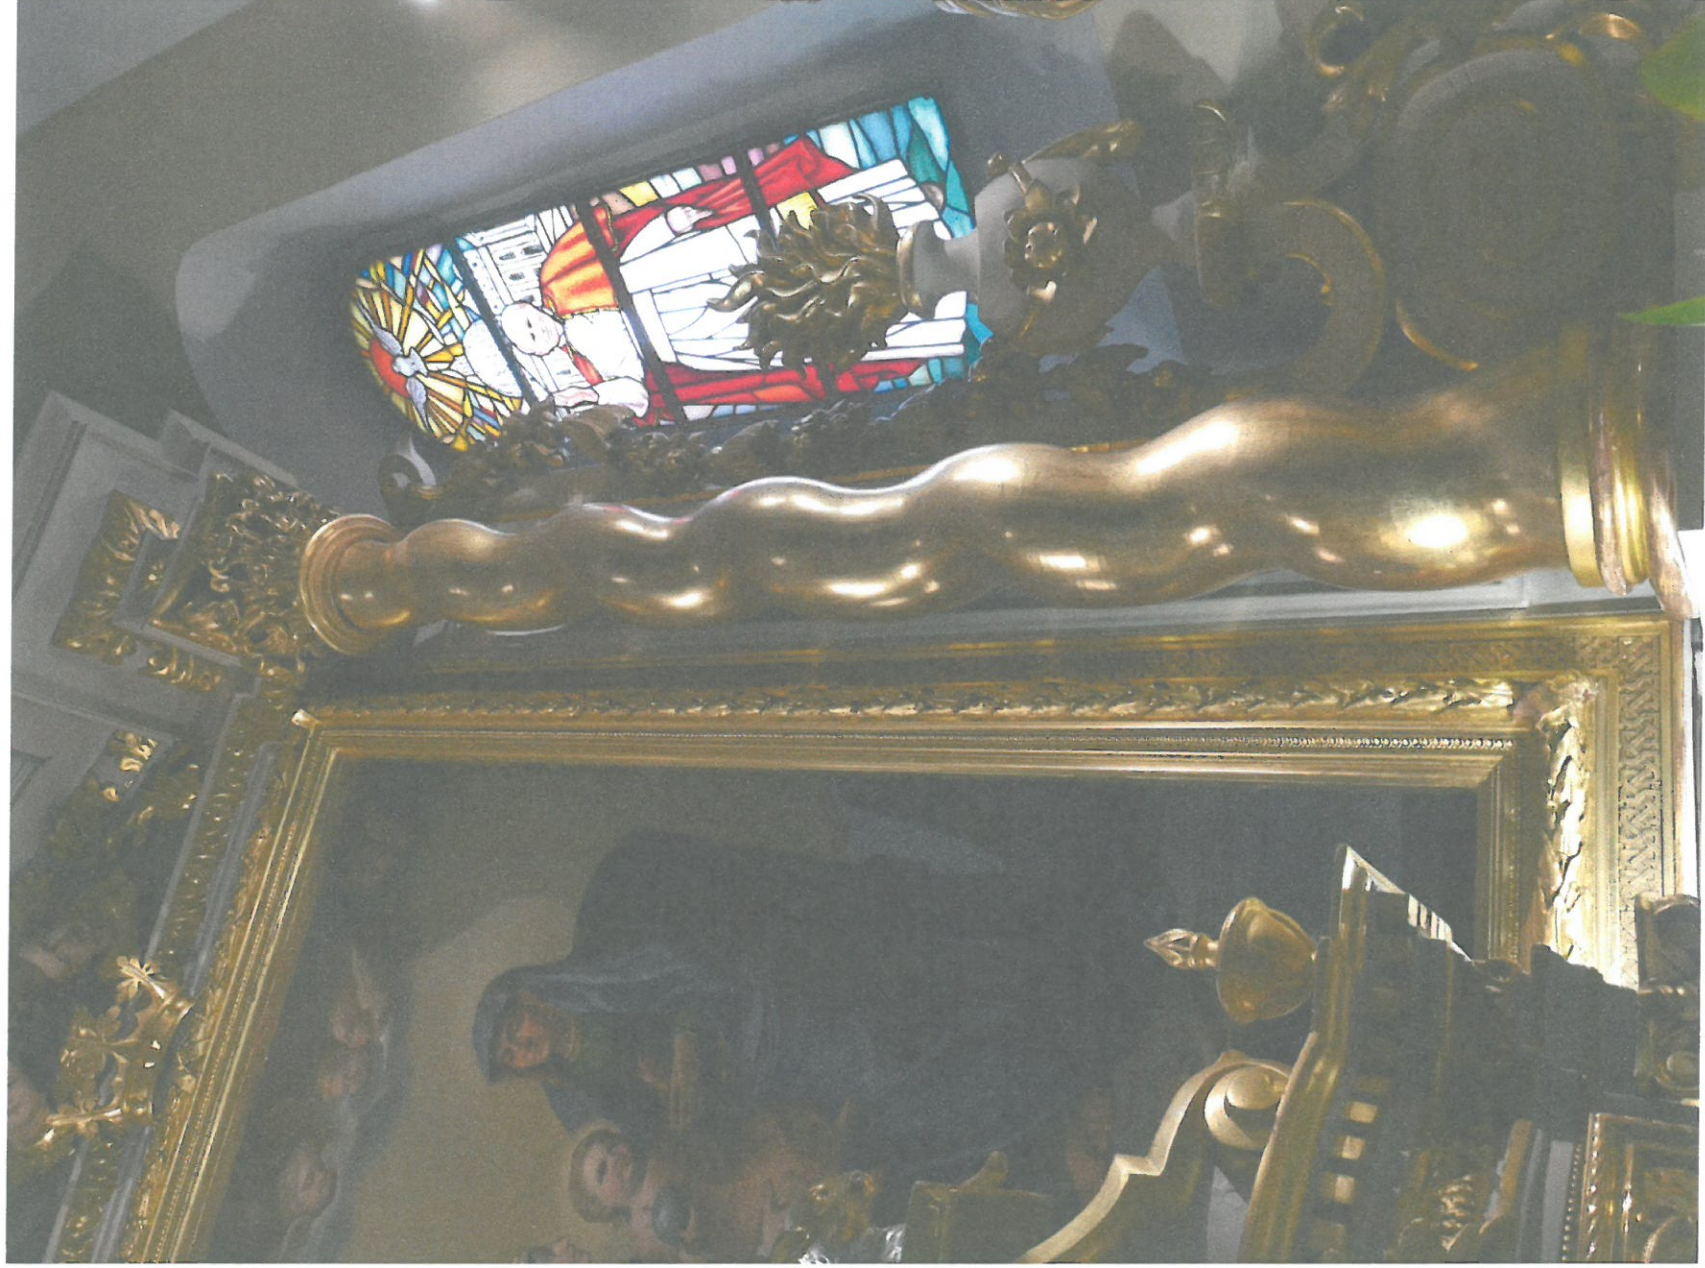
fot. 10 Kościół pw. Św. Anny, ołtarz główny zbliżenie, stan przed konserwacją

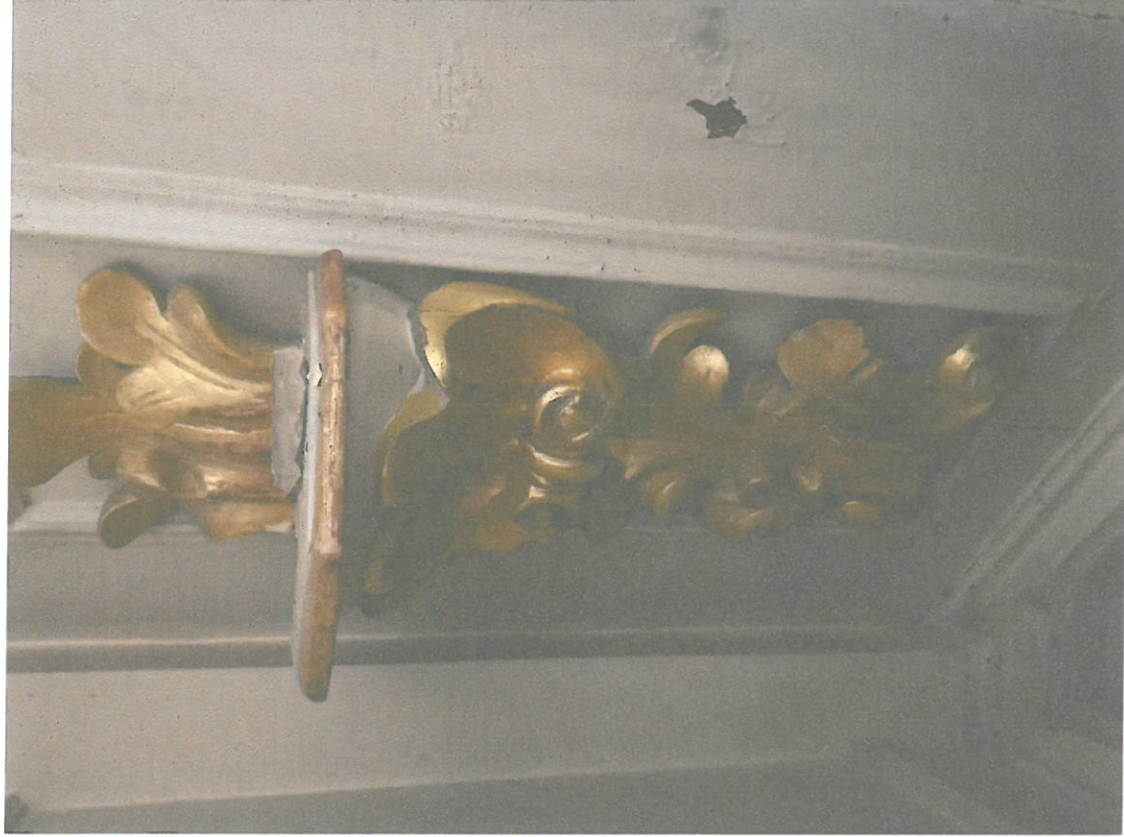
Fot. 11 Kościół pw. Św. Anny, ołtarz główny, zbliżenie dolnej części struktury, dekoracja snycerska, stan przed konserwacją
